***ООО «Барнаульский лифтовой инженерный центр»***

**Замена лифтового оборудования, расположенного по адресу:  
Алтайский край, г. Барнаул, пр-т. Космонавтов 12**

**Техническое заключение (отчет) по результатам обследования строительных конструкций лифтового оборудования.  
Материалы фото фиксации.**

ПЗ 1123.001- ТО

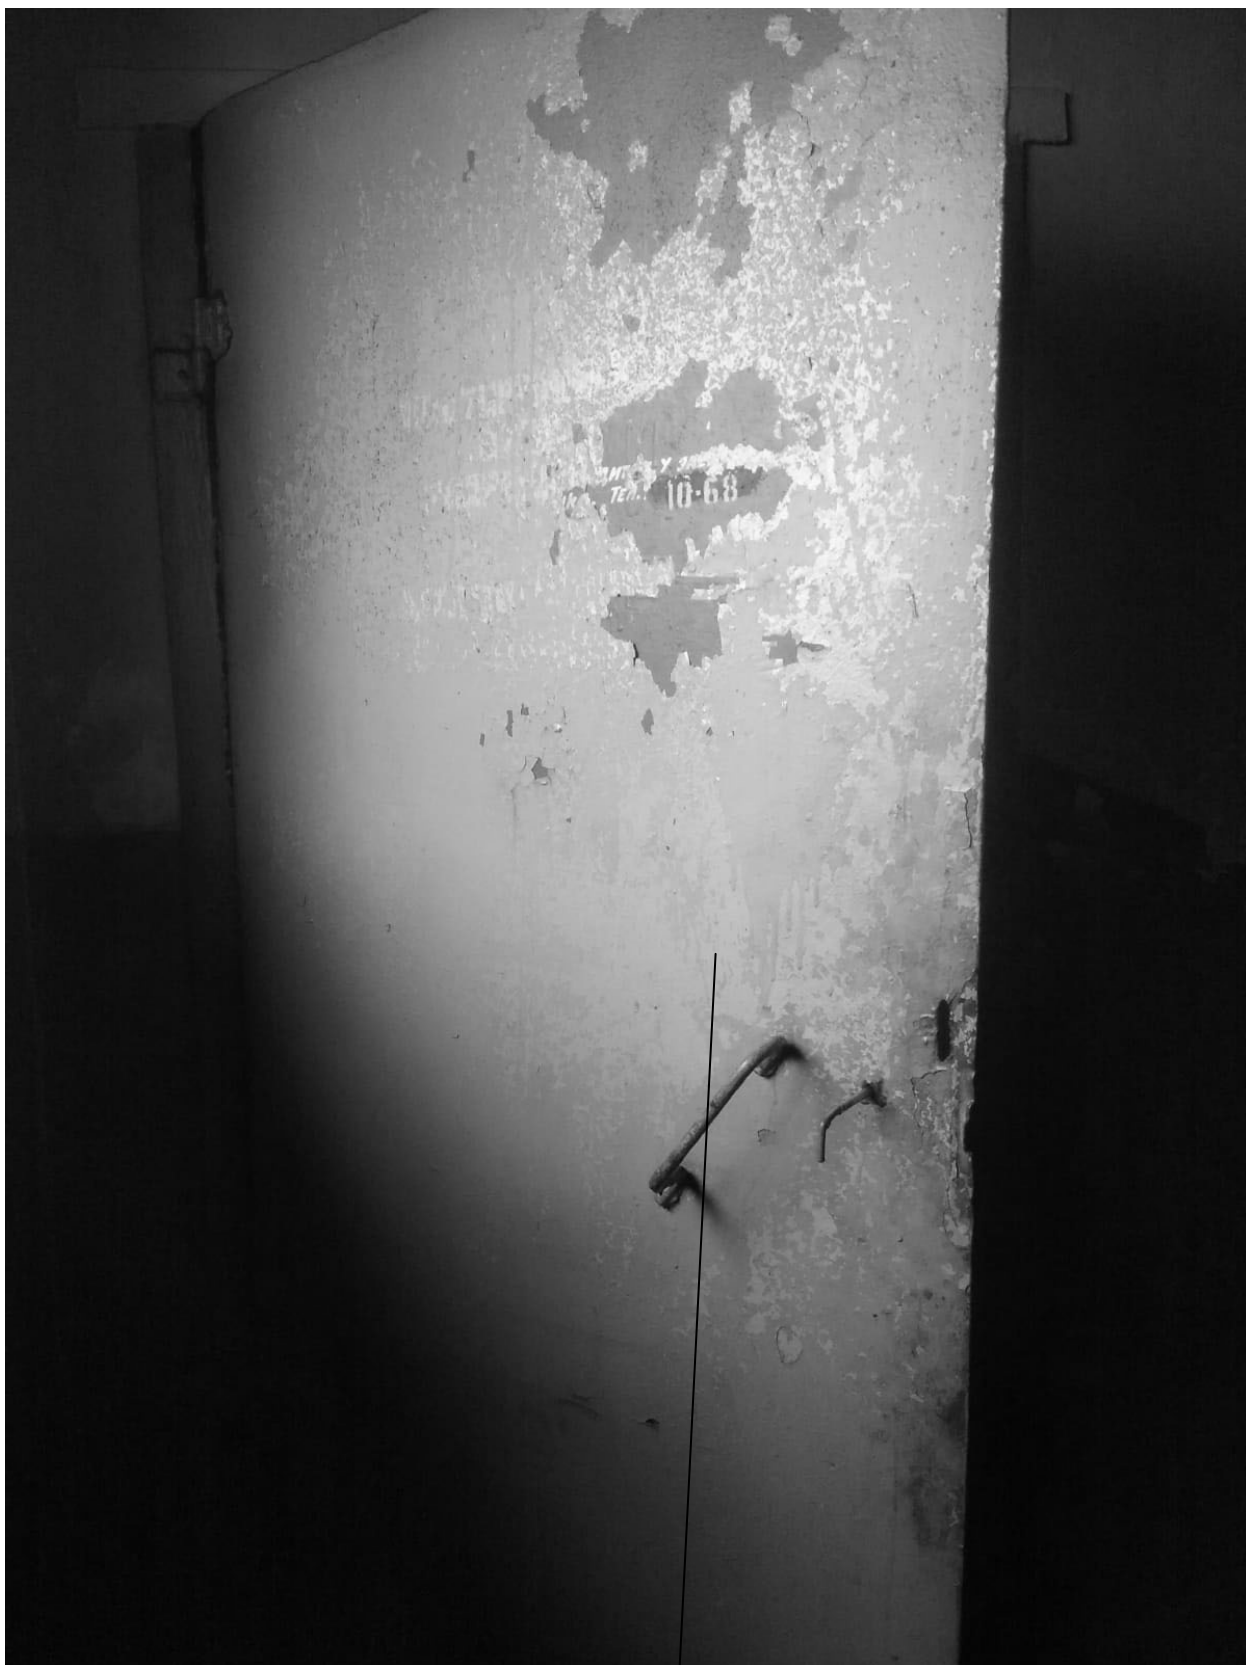
| <b>Вероятные причины образования</b> | <b>Рекомендуемые мероприятия*</b> |
|---|---|
| Несоответствие требованиям пожарной безопасности двери для доступа в МП (размер проема двери: 2150*1000 мм) | Разборка заполнений проемов: дверных |

Замена двери для доступа в МП на  
противопожарную

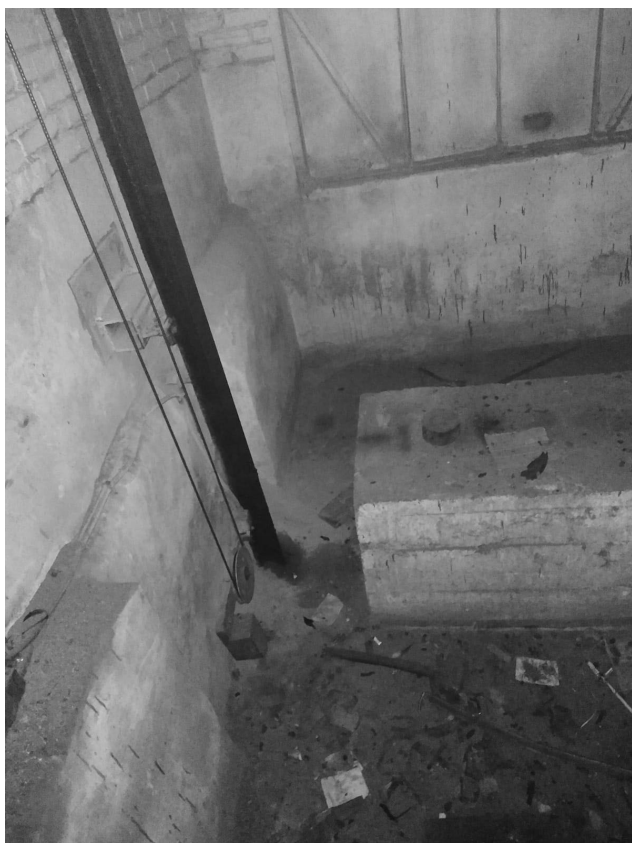
3. отклонения ширины и глубины шахт от номинальных размеров **превышают допустимые нормы (30 мм); ширина прямка лифта заужена относительно ширины шахты лифта (ширина прямка: 3140 мм.).**

Увеличение ширины прямка  
до требуемого значения со-  
гласно строительному за-  
данию завода — изготови-  
теля лифта (при необходи-  
мости)
